“VALIDACIÓN DE LA EFECTIVIDAD DE LA
METODOLOGÍA ECDA IMPLEMENTADA EN UN
OLEODUCTO MEDIANTE LA REVISIÓN Y VALORACIÓN DE
LOS RESULTADOS DE UNA INSPECCIÓN INTELIGENTE
REALIZADA POSTERIORMENTE”

MONOGRAFÍA PARA OBTENER EL TÍTULO DE ESPECIALISTA EN
GESTIÓN DE LA INTEGRIDAD Y CORROSIÓN

JAVIER ALEXÁNDER ACOSTA CUBILLOS

UNIVERSIDAD PEDAGÓGICA Y TECNOLÓGICA DE COLOMBIA

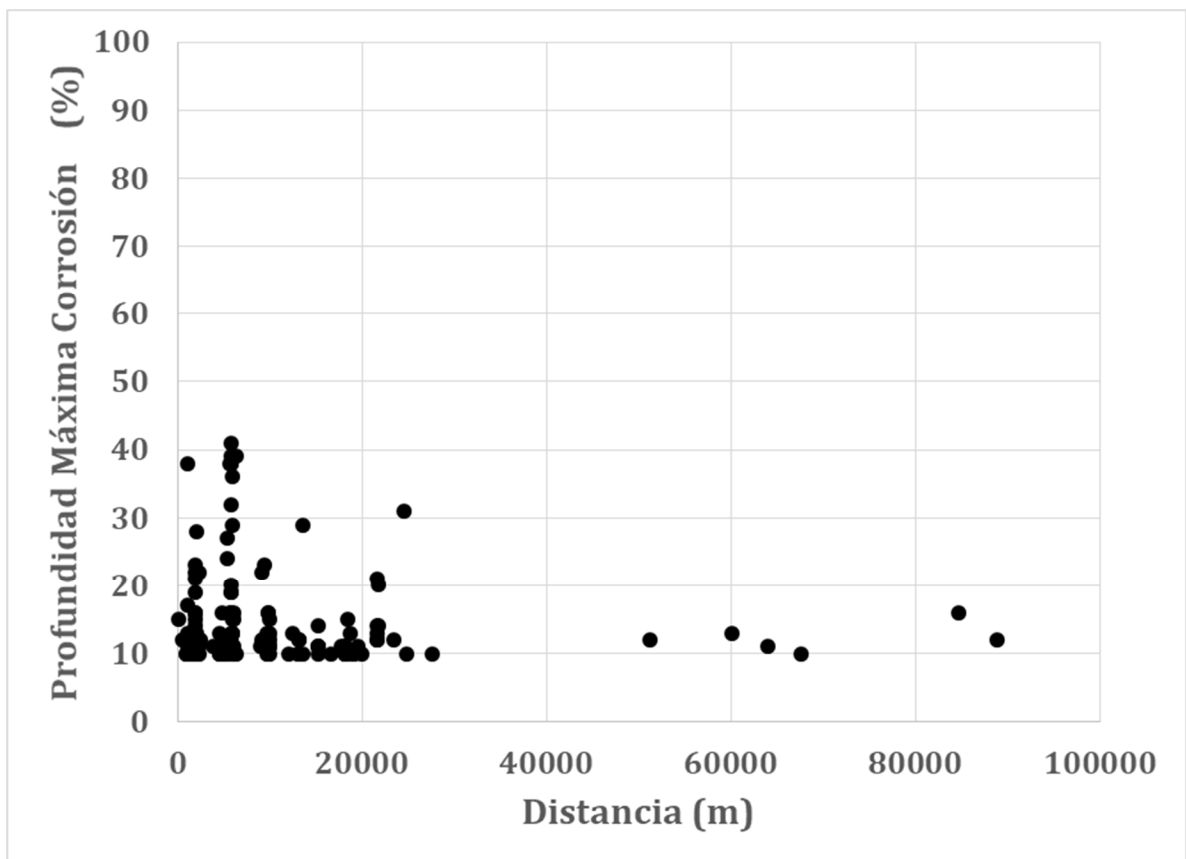
Gráfico 5: Profundidad de anomalías de corrosión exterior a lo largo del ducto

Se realizó la inspección de la tubería utilizando la técnica de fuga de flujo magnético (MFL). Como resultado de la misma se encontraron 134 anomalías de corrosión exterior con una distribución en función de la profundidad del daño que se muestra en el Gráfico 5.

- Profundidad entre 20 y 30 %: 14
- Profundidad menor al 20 %: 111

Otro aspecto relevante es que el 94% de las anomalías de corrosión exterior están entre el kilómetro 0 y el kilómetro 25 y la totalidad de pérdidas de corrosión mayores al 17% están en este mismo sector.

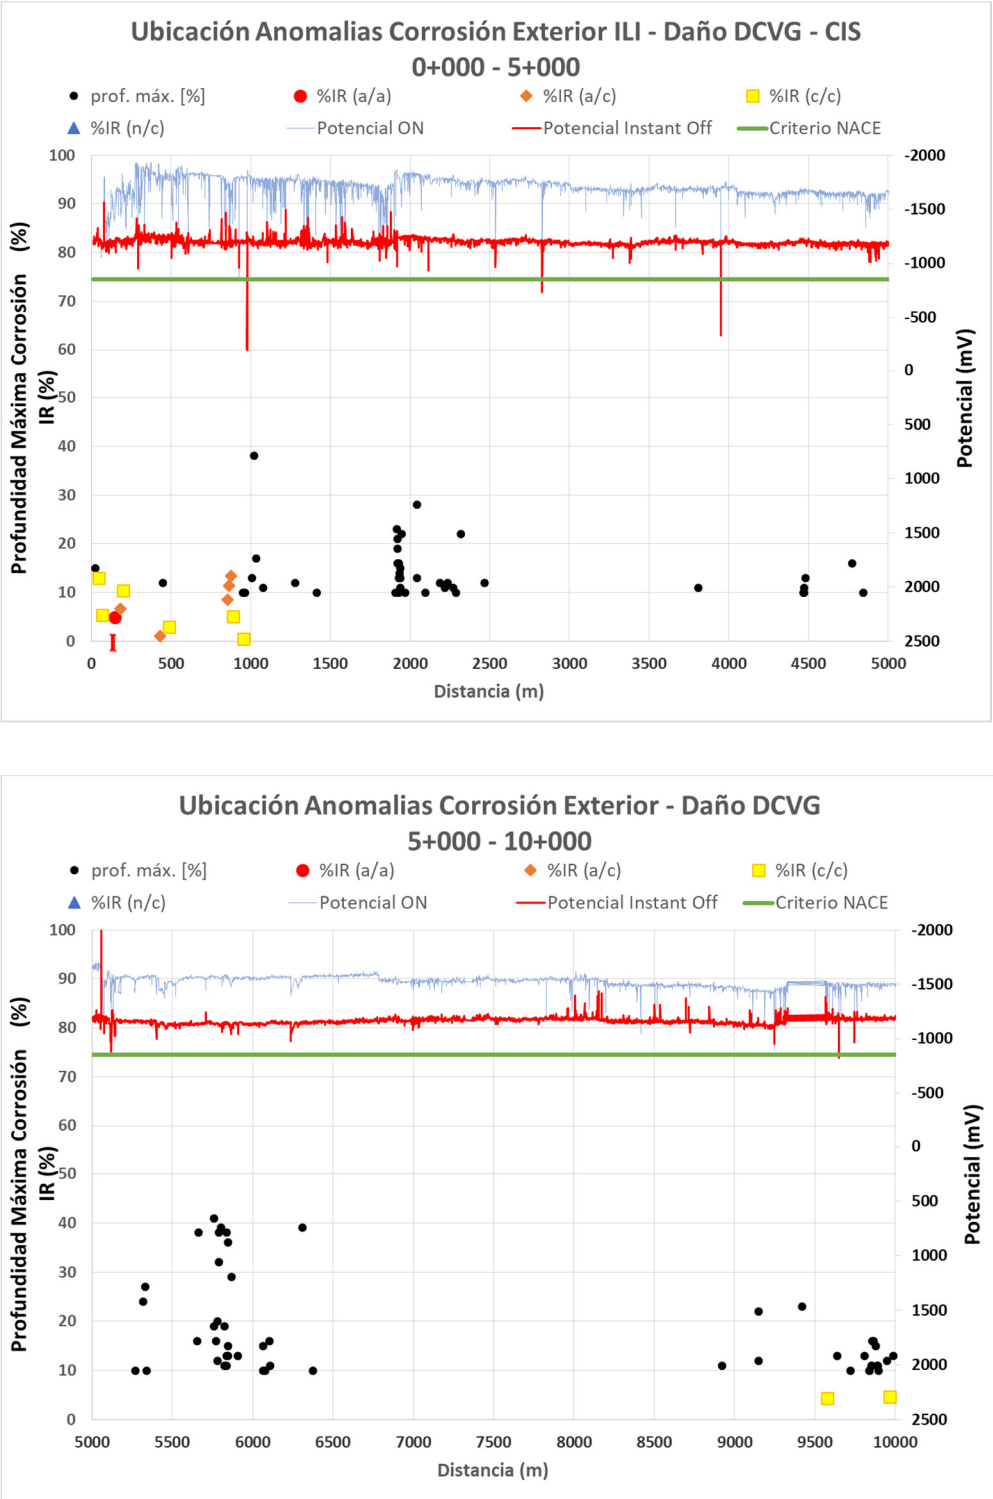
Gráfico 6: Alineación de anomalías ILI, daños DCVG y potenciales de PC

Para realizar el análisis se debe establecer cuál es la morfología del daño, para lo cual revisaremos los resultados de inspecciones directas realizadas a las anomalías de corrosión exterior encontradas en la inspección ILI 2009. Lo primero que se observa de los resultados de la inspección directa es que todas las corrosiones se encuentran en el área de la unión de soldadura entre los tubos. En esta área no se tiene como recubrimiento el polietileno extruido sino manguitos termoencogibles. En todos estos puntos no se reportaron daños de recubrimiento de DCVG en el 2008 y los valores de potenciales CIS cumplían los criterios en estos sectores.

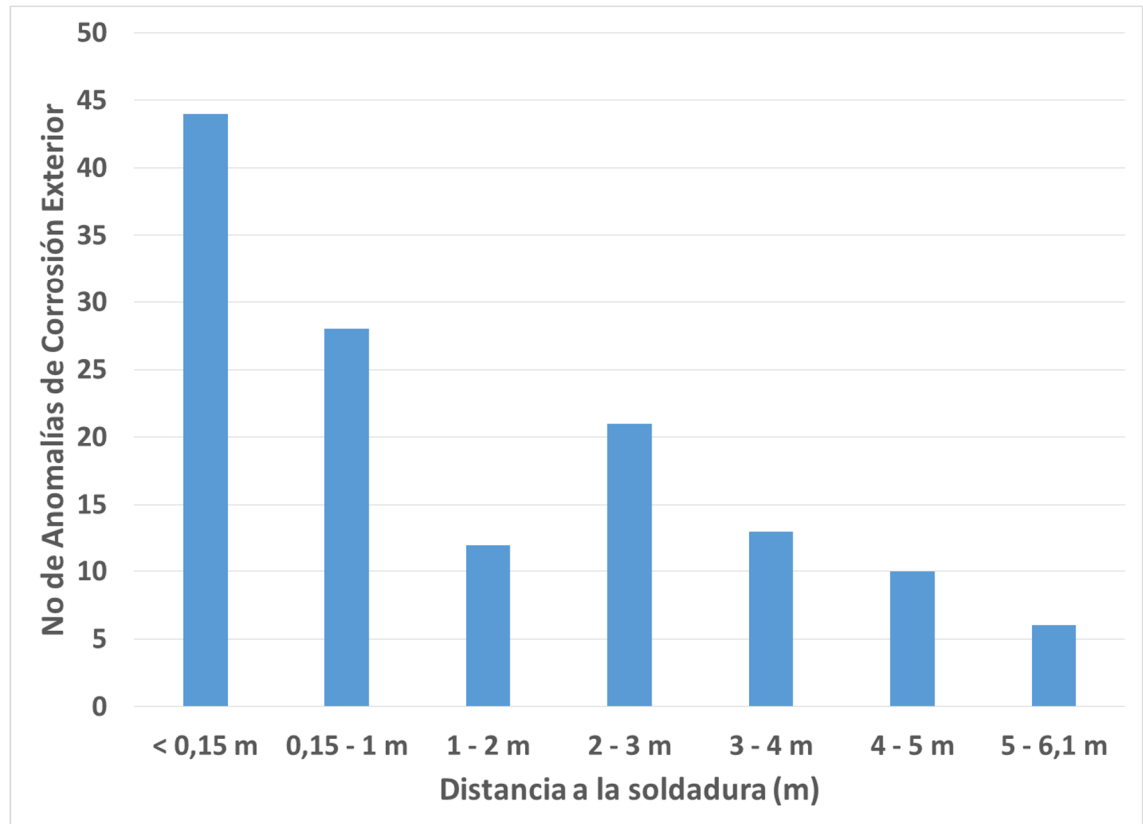
Gráfico 7: Distribución de anomalías de corrosión exterior en función de la distancia a la junta

Con base en lo anterior, se requiere verificar si esta misma morfología de daño se observa en todas las anomalías ILI. Para lo cual se determina la distribución de las anomalías de corrosión encontrada con respecto a la distancia de la junta más cercana. En el Gráfico 7 se observa que el 33% de las anomalías están a menos de 15 cm de la junta que es la distancia que normalmente cubre el manguito termoencogible. Luego el 21% está entre 0,15 m y 1 m. A distancias mayores de la unión soldada las anomalías están entre el 7 y el 16 %.

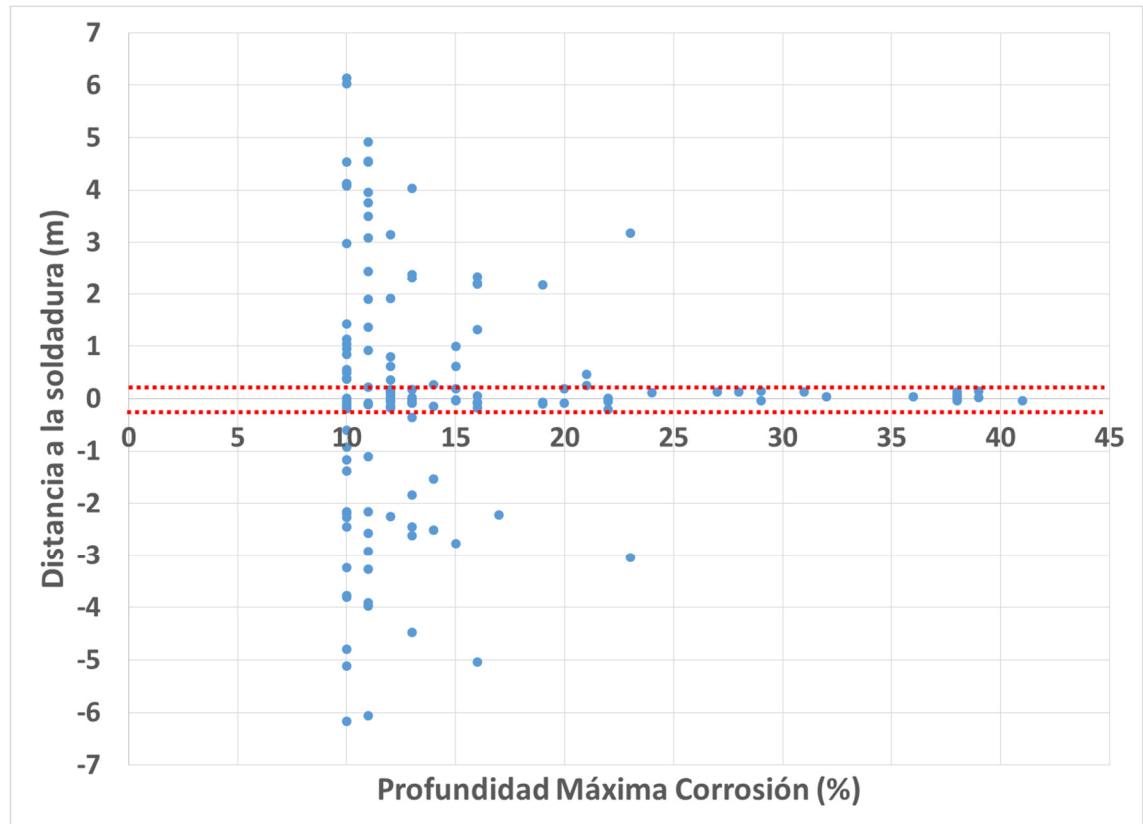
Gráfico 8: Distribución de la profundidad de la corrosión en función de la distancia a la junta

Por otro lado, al graficar la profundidad de la corrosión en función de la distancia de la soldadura se encuentra que prácticamente las anomalías de corrosión con profundidades mayores o iguales al 20% se encuentran a 15 cm de la junta soldada que corresponde a la zona de presencia del manguito termoencogible. Otro punto que refuerza la relación entre el manguito termoencogible y la corrosión encontrada es que las 28 anomalías de corrosión ubicadas a una distancia máxima de 15 cm de la junta presentan longitudes menores a 30 cm.

Al revisar en la bibliografía no encuentre documentación de este tipo de daño, y por lo tanto se requiere realizar una búsqueda mas exhaustiva o realizar un diseño experimental para confirmar como es el mecanismo de daño. Se podría pensar que la corrosión en esta situación se da porque el agua entra en el adhesivo del manguito termoencogible y forma una especie de coloide que permite que el acero bajo el manguito se corra. El cátodo para esta reacción es alguna zona desnuda de la tubería que se encuentre en un punto cercano. En este coloide se produce el intercambio iónico con el suelo, pero la corriente de la protección catódica no fluye a través de él por tener una resistividad mucho más alta que la del suelo. Este proceso se vería acelerado en suelos de alta humedad y preferiblemente arcillosos. Lo cual es consistente con lo observado en la distribución de anomalías para las diferentes regiones ECDA.
